**STRASSENBAU KREISSTADT SIEGBURG  
STADTTEIL BRÜCKBERG  
AGGERSTRASSE**

**STRASSENZUSTANDSBERICHT**

**KREISSTADT SIEGBURG  
AMT FÜR BAUBETRIEB UND IMMOBILIENMANAGEMENT  
NOGENTER PLATZ 10  
53773 SIEGBURG**

**INGENIEURBÜRO DIRK UND MICHAEL STELTER  
CARL F. PETERS-STRASSE 29  
53721 SIEGBURG  
TELEFON 02241/3090-0  
Stand: Juni 2018**

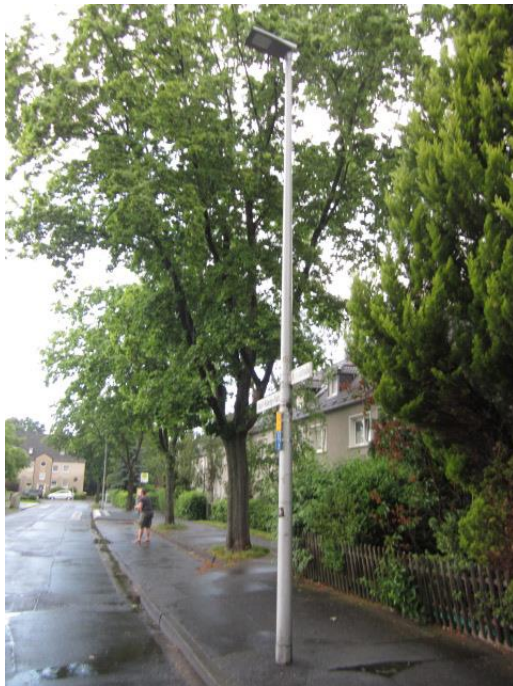
Bild 1: vorh. Straßenlaterne als Beispiel  
(dieser Lampentyp steht im gesamten Planungsabschnitt)

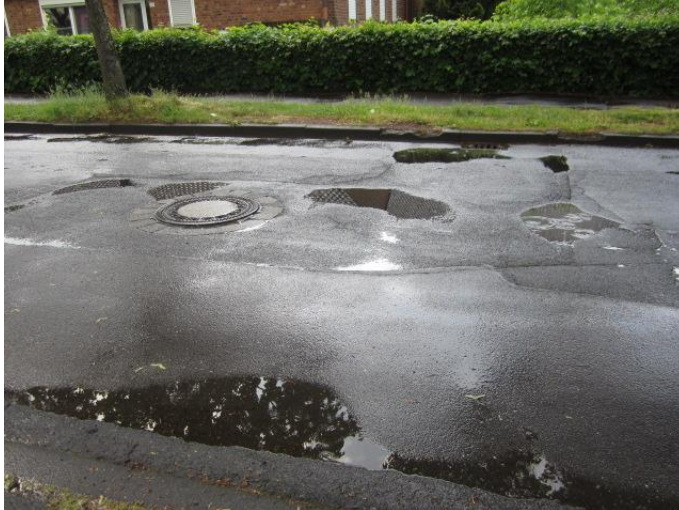
Im gesamten Streckenverlauf ist die Fahrbahndecke, besonders in den Randbereichen, gekennzeichnet durch Schadstellen wie Risse, Unebenheiten oder Ausbrüche. Allgemein weist die Decke einen ungleichförmigen Zustand auf und ist geprägt durch eine große Anzahl von Ausbesserungsstellen. In der Straße sind verschiedene Längsaufbrüche vorhanden, so dass es mehrere große Schwarzdeckenfraktionen in der Straße gibt. Auffällig ist, dass der Zustand der Decken im Bereich der größeren Längsaufbrüche optisch besser als der Rest der Straße ist. Teilweise ist im Altbestand die Decke schon soweit aufgelöst, dass die unterhalb liegende Frostschutzschicht/Packlage zu sehen ist. Zumindest in diesen Teilbereichen ist von einer sehr geringen Deckenstärke des vorhandenen Aufbaus auszugehen. Die Rinnenanlage der Fahrbahn ist uneben und ungleichförmig. Aufgrund des geringen Längsgefälles in der Straße ist somit im Niederschlagsfall mit Pfützenbildungen zu rechnen. Insbesondere im Bereich von Baumwurzeln sind größere Erhebungen in der Rinnenanlage vorhanden.

Bild 2: Beispiel Pfützenbildung

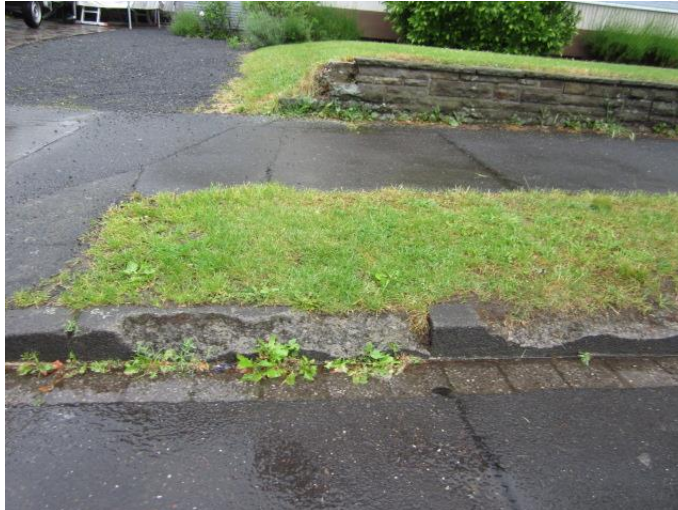
An den Borden sind kleinere bzw. größere Ausbruchsstellen vorhanden. Teilweise sind von den Borden auch nur noch Reststücke vorhanden. Die Bordanlagen im Bereich der Bäume sind an einigen Stellen angehoben.

Bild 3: Beispiel schadhafter Borde

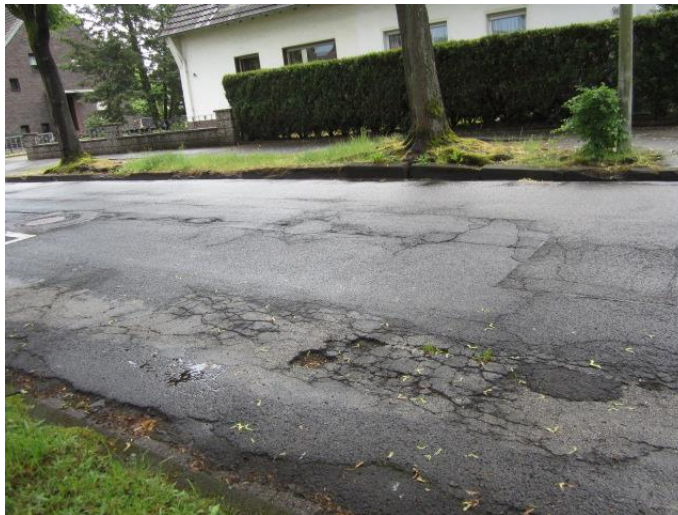
Ausbrüche. Allgemein weist die Decke einen ungleichförmigen Zustand auf und ist geprägt durch eine große Anzahl von Ausbesserungsstellen. In der Straße sind verschiedene Längsaufbrüche vorhanden, so dass es mehrere große Schwarzdeckenfraktionen in der Straße gibt. Teilweise ist im Altbestand die Decke schon soweit aufgelöst, dass die unterhalb liegende Frostschuttschicht/Packlage zu sehen ist. Zumindest in diesen Teilbereichen ist von einer sehr geringen Deckenstärke des vorhandenen Aufbaus auszugehen. Die Rinnenanlage der Fahrbahn ist uneben und ungleichförmig. Aufgrund des geringen Längsgefälles in der Straße ist somit im Niederschlagsfall mit Pfützenbildungen zu rechnen. Insbesondere im Bereich von Baumwurzeln sind größere Erhebungen in der Rinnenanlage vorhanden.

Bild 4: Beispiel schadhafte Fahrbahn und durch Wurzeln gehobene Borde<sup>1</sup>

An den Borden sind kleinere bzw. größere Ausbruchsstellen vorhanden. Teilweise sind von den Borden auch nur noch Reststücke zu sehen. Die Bordanlagen im Bereich der Bäume sind an einigen Stellen angehoben.

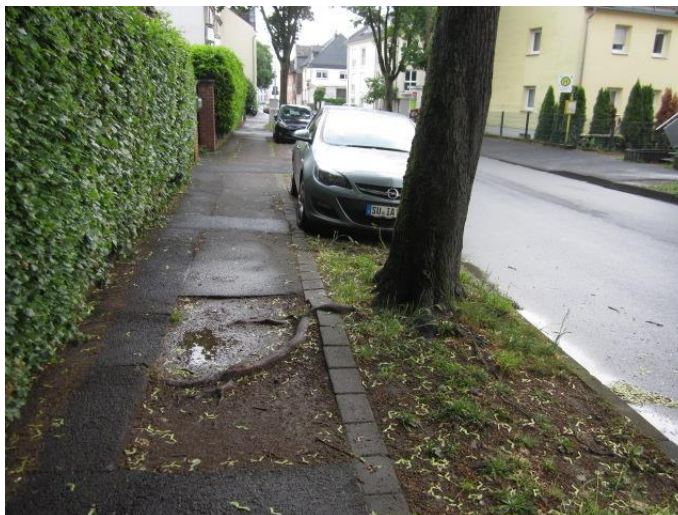
Im provisorisch befestigten Gehweg sind einige Wurzeln oberhalb der Gehwegniveaus vorhanden. Diese Wurzeln ragen teilweise mehrere Zentimeter über die angrenzende Oberfläche hinaus und sind somit Stolperkanten für Fußgänger.

Bild 5: Beispiel für Wurzeln im Gehweg
